ارزیابی و مناسب سازی دسترسی های خاص با تردد بالای وسایل نقلیه سنگین (مطالعه موردی مجتمع پردازش آرادکوه)

کیوان آقاییک*^۱، مهدی رضانی^۲، علی مقصودی برمی^۳

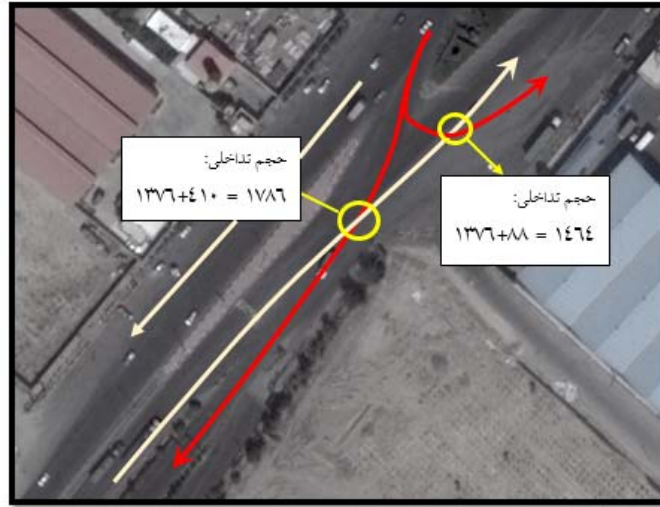
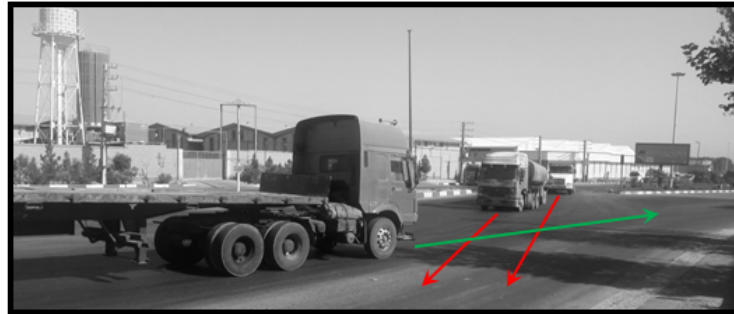
شکل ۲: وضعیت تداخلات تردد در محدوده درب اصلی

به منظور بررسی و تحلیل وضعیت تردد وسایل نقلیه و همچنین عابرین پیاده در محدوده دو درب مجتمع پردازش آرادکوه، عملیات آماربرداری در محدوده این دو درب در روز سه‌شنبه مورخ ۱۳۹۵/۰۷/۲۷ برای بازه زمانی ۷:۰۰ الی ۱۹:۰۰ به تفکیک وسایل نقلیه سبک و سنگین و برای بازه‌های زمانی ۱۵ دقیقه‌ای انجام شد. این بازه زمانی بر این اساس انتخاب شد که ضمن در نظر گرفتن یک بازه زمانی گسترده، ساعات شروع و پایان کار کارکنان مجموعه را نیز پوشش دهد. نتایج حاصله نشان از حجم قابل توجه تداخل وسایل نقلیه سنگین در ورودی اصلی (شکل ۲) و حرکت چپگرد از/ به سمت پارکینگ در درب ورودی کارکنان (حرکات ۳، ۴ و ۷ در شکل ۳) داشت. شایان ذکر است این حرکت چپگرد غیرمجاز است لیکن مطابق برداشت میدانی دارای حجمی قابل توجه (به عنوان مثال تا ۱۵۰ وسیله نقلیه در ساعت برای جهت شمال به شرق) می باشد. به‌علاوه با عنایت گذر عابرین پیاده از سطح مسیر (عدم استفاده از پل عابر) تداخل آنها با وسایل نقلیه بسیار خطرناک بود.

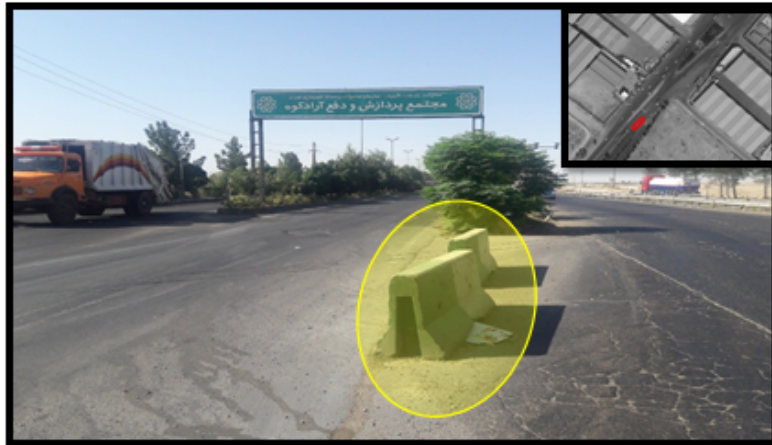
مسیر ورودی و خروجی از درب اصلی مجتمع پردازش آرادکوه به صورت تقریباً موازی در امتداد جاده قدیم تهران-قم قرار گرفته است. لیکن جداکننده این مسیرها در محل اتصال تنها دو حفاظ (نیوجرسی) بتنی منفصل بود که به نوعی عملکرد هدایت مسیر و جلوگیری از تداخل را برعهده داشت. شکل ۴ نمایی از وضعیت نامناسب قرارگیری و هندسه موجود در مجاورت این جداکننده را نشان می‌دهد. جداکننده مسیر رفت و برگشت جاده قدیم تهران-قم جداکننده در محدوده درب اصلی مجتمع پردازش آرادکوه در ابتدا با جدول میانی با تراز ارتفاعی ۴۰ سانتیمتر و عرض متغیر ۲ تا ۶ متر تامین شده بود. سطح رویی این جداکننده به همراه ستون تاسیسات روشنایی واقع در آن در اثر وقوع یک تصادف (انحراف وسیله نقلیه) تخریب شده و نیاز به بازسازی آن وجود داشت. این جزیره جداکننده در ادامه به دو گاردریل فلزی منتهی می‌شود که تا فاصله ۹۰۰ متری از درب اصلی امتداد داشت. نحوه اتصال این دو جداکننده در وضع موجود تخریب شده و وضعیت نامناسبی داشت. شکل ۵ نمایی از محل اتصال و موقعیت آن را نشان می‌دهد.

شکل ۴: وضعیت حفاظ بتنی جداکننده مسیر ورودی درب اصلی مجتمع پردازش آرادکوه و جاده قدیم تهران-قم

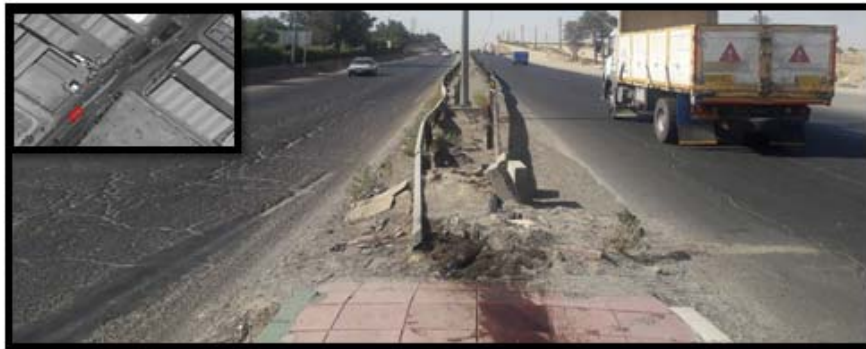
شکل ۵: وضعیت نامناسب اتصال جدول میانی با گاردریل جداکننده
