ارزیابی و تحلیل لایه های روسازی وضع موجود خطوط اتوبوس تندرو

آرمان صفا^۱، محمدرضا معماریان^۲

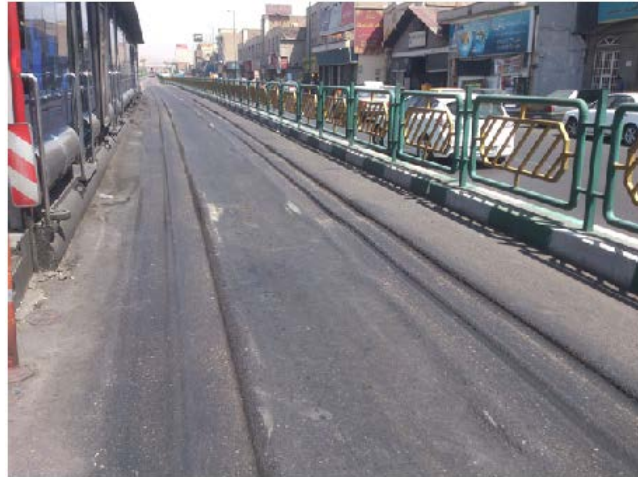
شکل ۱: خرابی rutting یا شیارشدگی در خط BRT

با توجه روند رو به رشد سفرهای درون شهری در کلانشهری همچون تهران نیاز روز افزون به مسیرهای اتوبوس تندرو هر روزه احساس می گردد. بنابراین بحث نگهداری از این مسیرها بسیار پر اهمیت جلوه می کند. تجربه در ترمیم شتابزده ی این روسازی ها نشان داده است که نه تنها ترمیم بوسیله تراش و روکش اساسی جوابگوی بارهای وارده نیست بلکه باعث افزایش هزینه های تعمیر و نگهداری روسازی راه این خطوط می شود. وجود این گونه خرابی ها در سطح روسازی موجب نارضایتی سرنشینان اتوبوس ها و افزایش هزینه های نگهداری راه می شود. تجربه در شهر تهران نشان داده است پدیده ی شیار شدگی یکی از خرابی هایی است که در مدت زمان کوتاهی پس از اجرای روکش جدید در سطح آسفالت رخ می دهد. در شکل زیر این پدیده در یکی از خطوط اتوبوس تندرو نشان داده شده است.

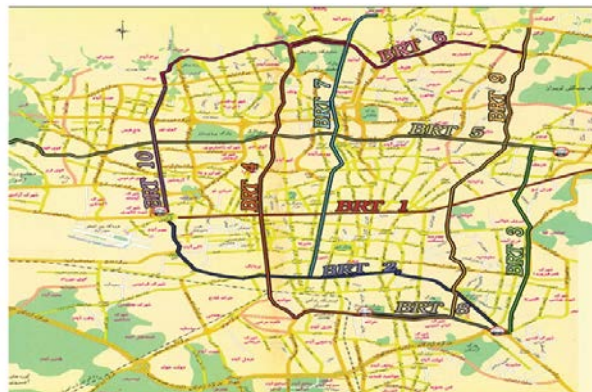
شکل ۳: نقشه خطوط BRT [۱]

در شکل زیر نقشه ی خطوط BRT شهر تهران آورده شده است. همانطور که مشاهده می شود محل احداث خطوط BRT منطبق بر خطوط تمایل سفر مسافری شهر تهران در ساعت اوج ترافیک در شکل شماره ۴ است.

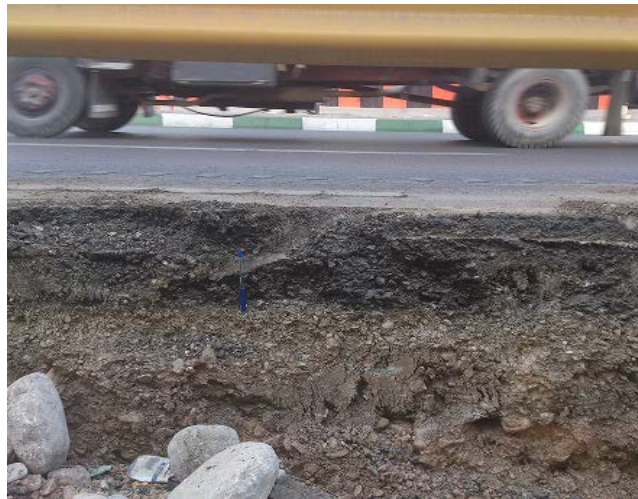
شکل ۶: وضع موجود برش خورده ی روسازی خط ۱۰ BRT

های خاکی به همراه آسفالت جدید می باشد. در شکل زیر وضع موجود مقطع برش خورده ی خط ۱۰ BRT نشان داده شده است :

از مقطع برش خورده ی روسازی ، مشخصات ضخامتی لایه های روسازی استخراج می گردد. مشخصات هندسی در نظر گرفته شده برای مدل سازی اجزای محدود با توجه به وضع موجود در جدول زیر ذکر شده است. با توجه به داده های آزمایش سی بی آر در رطوبت اشباع خاک بستر در ۳ ناحیه و استفاده از نمودار ۱۱-۲ نشریه ی ۲۳۴ آیین نامه ی روسازی آسفالتی راههای ایران ، جدول برجهندگی بستر راه وضع موجود محاسبه گردید. در خصوص لایه های اساس و زیر اساس بر طبق توصیه ی بندهای ۱۱-۴-۲ و ۱۱-۴-۳ نشریه ۲۳۴ روسازی راههای ایران مقادیر حداقل قابل قبول ضریب ارتجاعی استخراج گردید. در نهایت در خصوص آسفالت قدیم و جدید با توجه به ضریب قشر $a1 = 0.28$ (برای آسفالت قدیم) و $a2 = 0.36$ (برای آسفالت جدید) و با فرض ۳۳٪ بهبود جنس مخلوط آسفالتی) مشخصات مقاومتی لایه های مختلف روسازی استخراج گردید. [۲] ضرایب پواسون مصالح روسازی نیز با توجه به توصیه ی پروفیسور هوانگ در کتاب تحلیل و طراحی روسازی خود در جدول ۱۰-۷ استخراج گردید. [۳]
